## Menaxhimi i qëndrueshëm i ujit në praktikë: Përvoja nga rehabilitimi i burimeve të ujit në Prizren

Demokrat Bytyçi  
KRU "Hidroregjioni Jugor"SH.A

Durrës, 13.11.2025

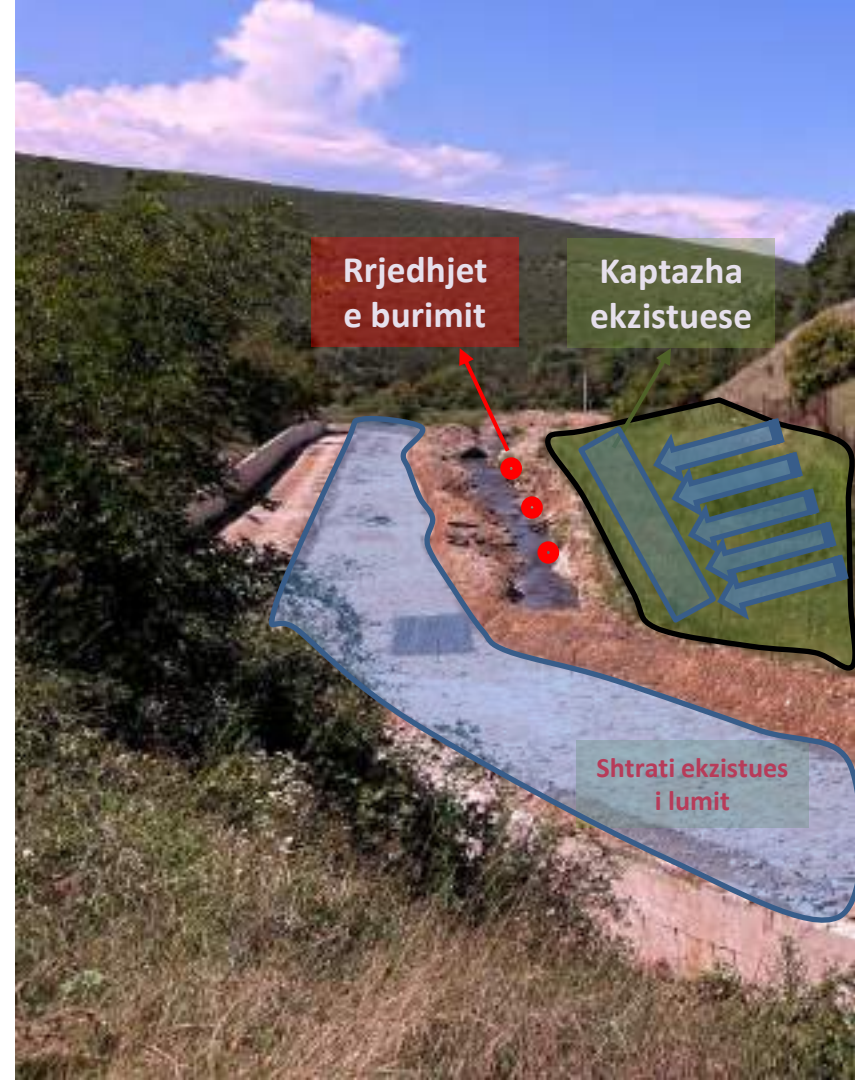
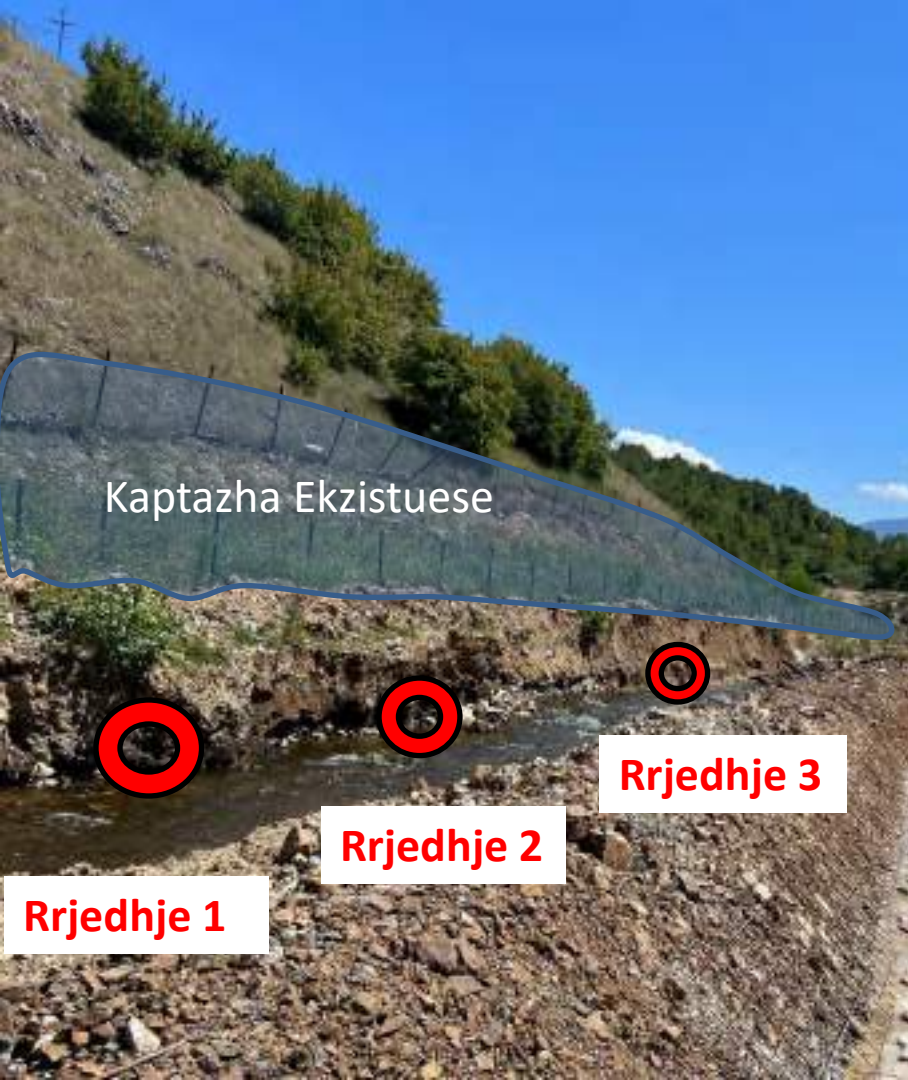
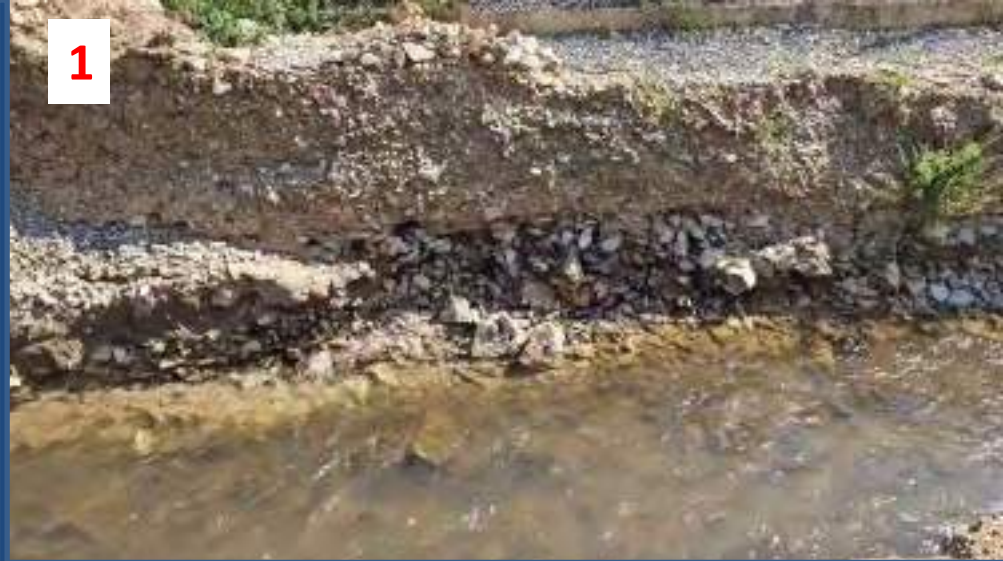
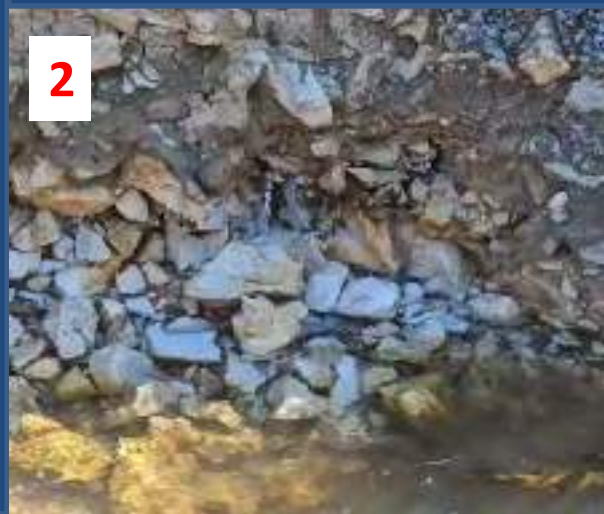
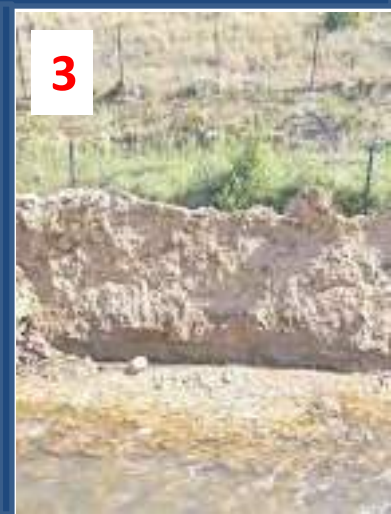
# Burimi Sozi (Nashec)

- Punime nga një kompani private e kontraktuar nga Komuna për **rregullimin e shtratit të lumit**.
- Gjatë devijimit të lumit, është hapur një **rrjedhë e re në anën e djathtë** me qëllim të devijimit të lumit.
- **Dëmtim i bazës së kaptazhës** dhe dalje e burimit nga struktura.
- Uji ka kaluar në lum, duke shkaktuar **humbje të mëdha dhe rënie të prurjes**.
- Ndërhyrja ishte e domosdoshme për rikthimin e funksionalitetit dhe stabilitetit të burimit.

*Ky dëmtim e bëri të domosdoshme **ndërhyrjen emergjente për rehabilitim**, me qëllim rikthimin e funksionalitetit të kaptazhës dhe **sigurimin e stabilitetit hidraulik të burimit** për furnizimin me ujë të pijshëm të zonave të varura nga ky sistem.*

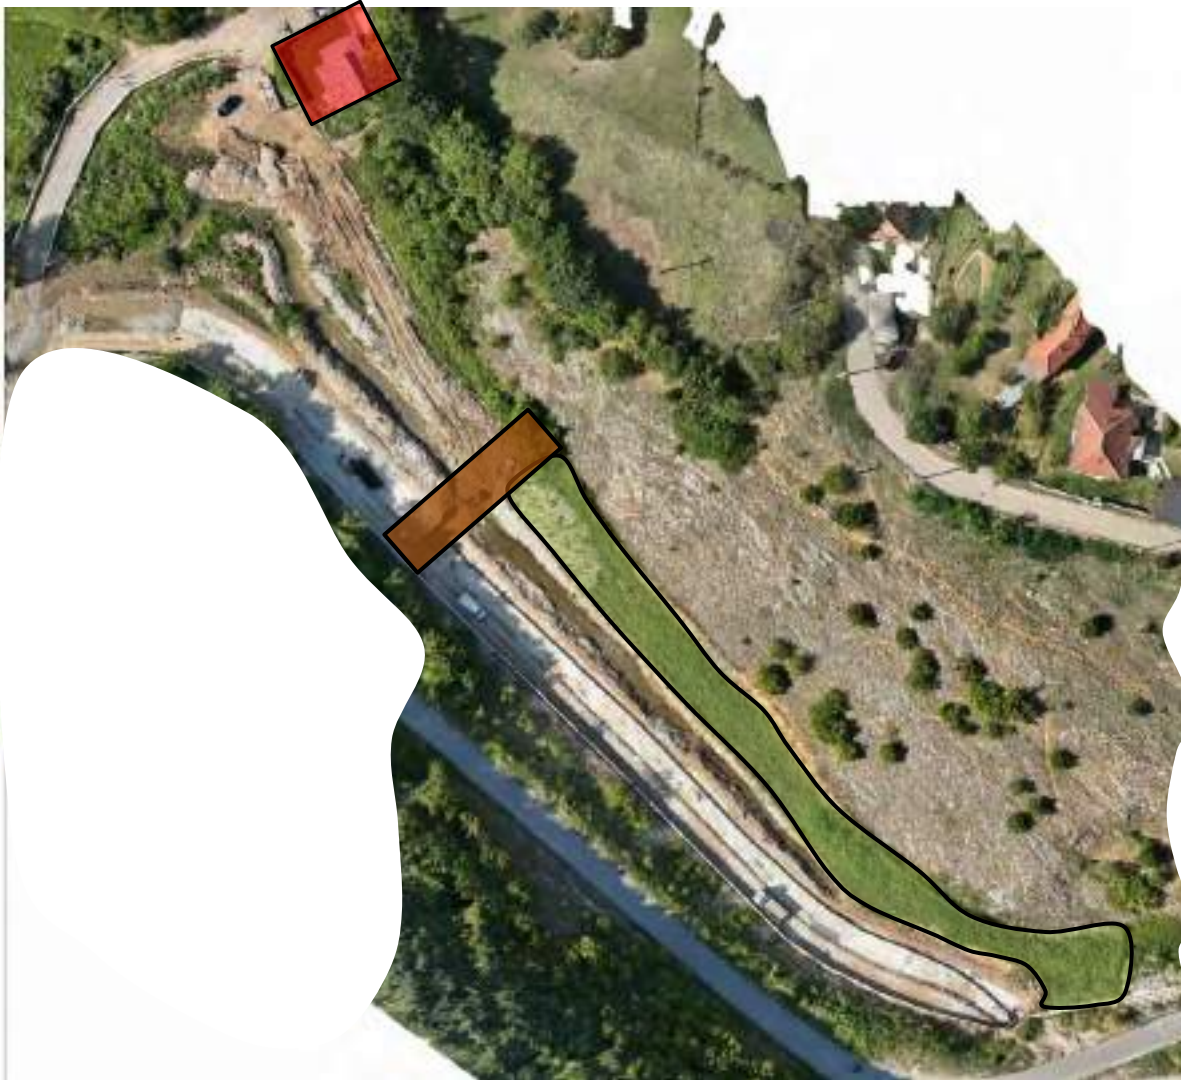
### 1. Kaptazha Ekzistuese “Sozi”

- e dëmtuar
- rrjedhje në lumë

### 2. Stacioni i pompave “Sozi”

- 6 pompa ekzistuese
- 3 aktive
- 3 pasive

### 3. Penda nga arxhila

- Komplet nga materiali arxhilës
- Thellësi 4m
- Gjerësi 4 m
- Gjatësi 20 m

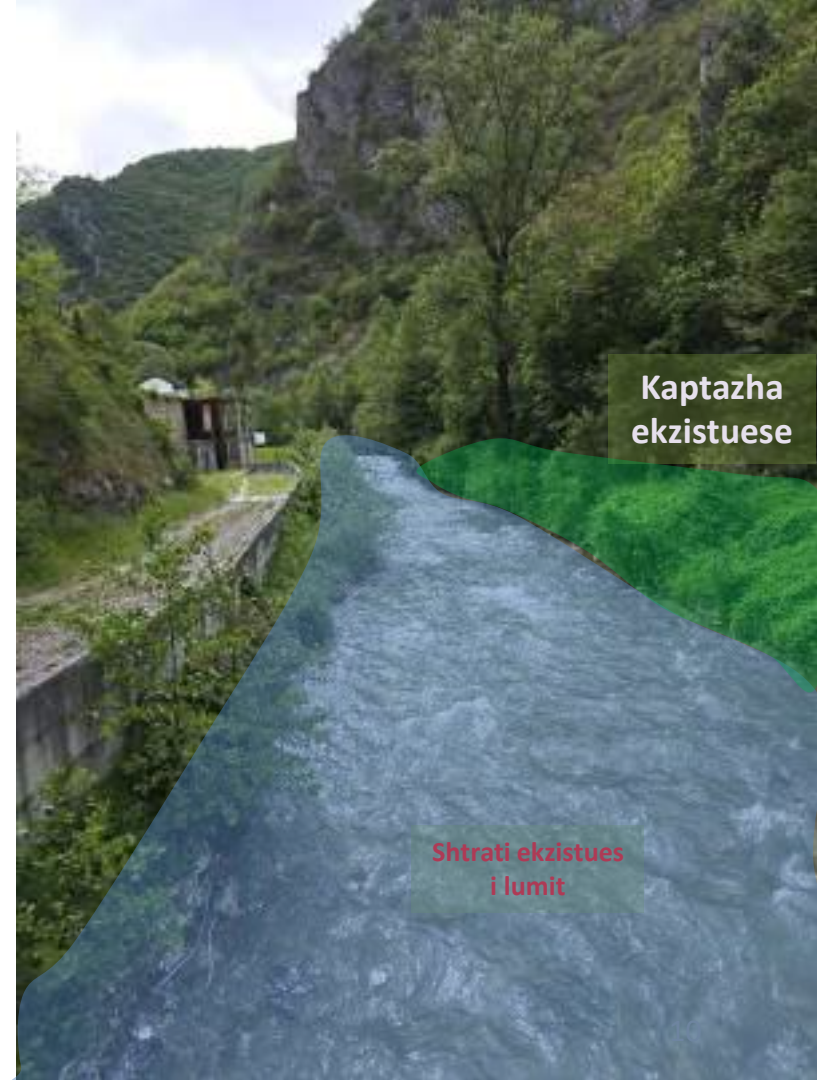
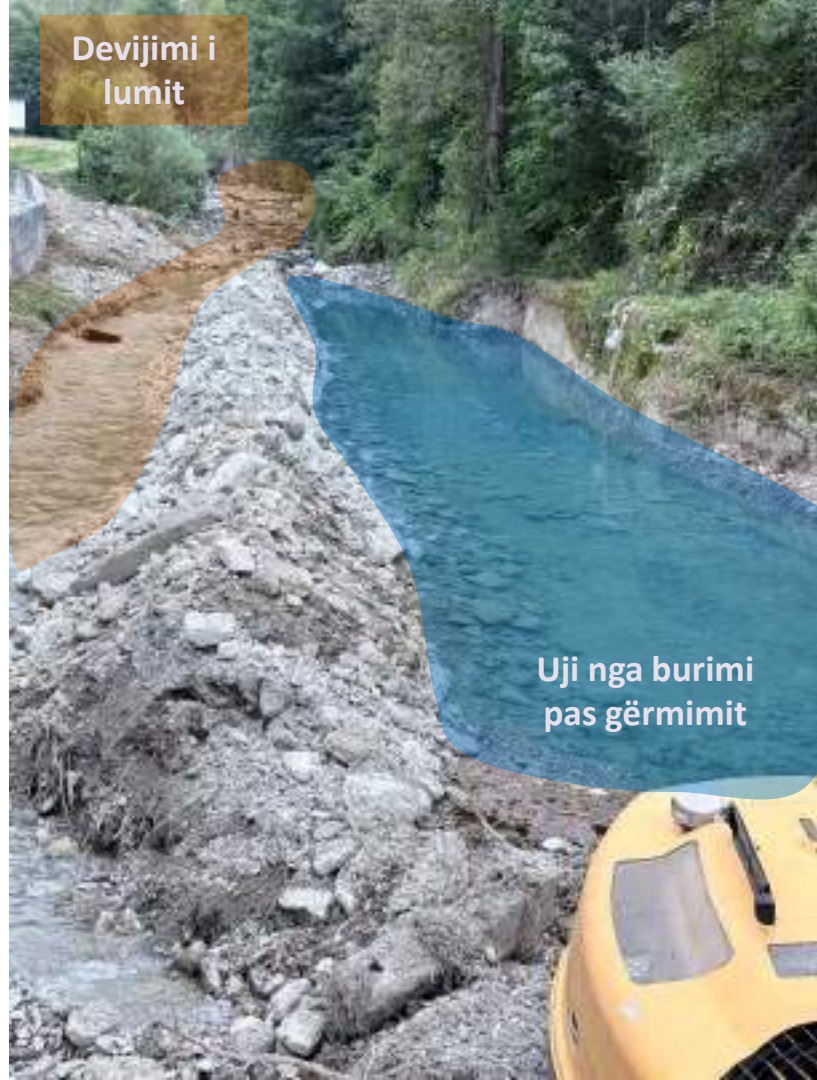
Devijimi i  
lumit

Uji nga burimi  
pas gërmimit

# Rrjedhjet në trasenë e burimit “Komora IV-të”

Rrjedhje

Rrjedhjet e evidentuara në trasenë e burimit kanë shkaktuar **humbje të konsiderueshme prej rreth 50 l/s**, duke bërë që **sasia e ujit të kapur të derdhej drejtpërdrejt në lum**.

Si pasojë, është cenuar **stabiliteti hidraulik** dhe **furnizimi i qëndrueshëm për konsumatorët**, duke e bërë të domosdoshme ndërhyrjen për **riparimin dhe izolimin e strukturës ekzistuese të kaptazhës** për të ndaluar rrjedhjet dhe rikthyer prurjen e plotë të ujit në sistem.
