## Menaxhimi i qëndrueshëm i ujit në praktikë: Përvoja nga rehabilitimi i burimeve të ujit në Prizren

Demokrat Bytyçi  
KRU "Hidroregjioni Jugor"SH.A

Durrës, 13.11.2025

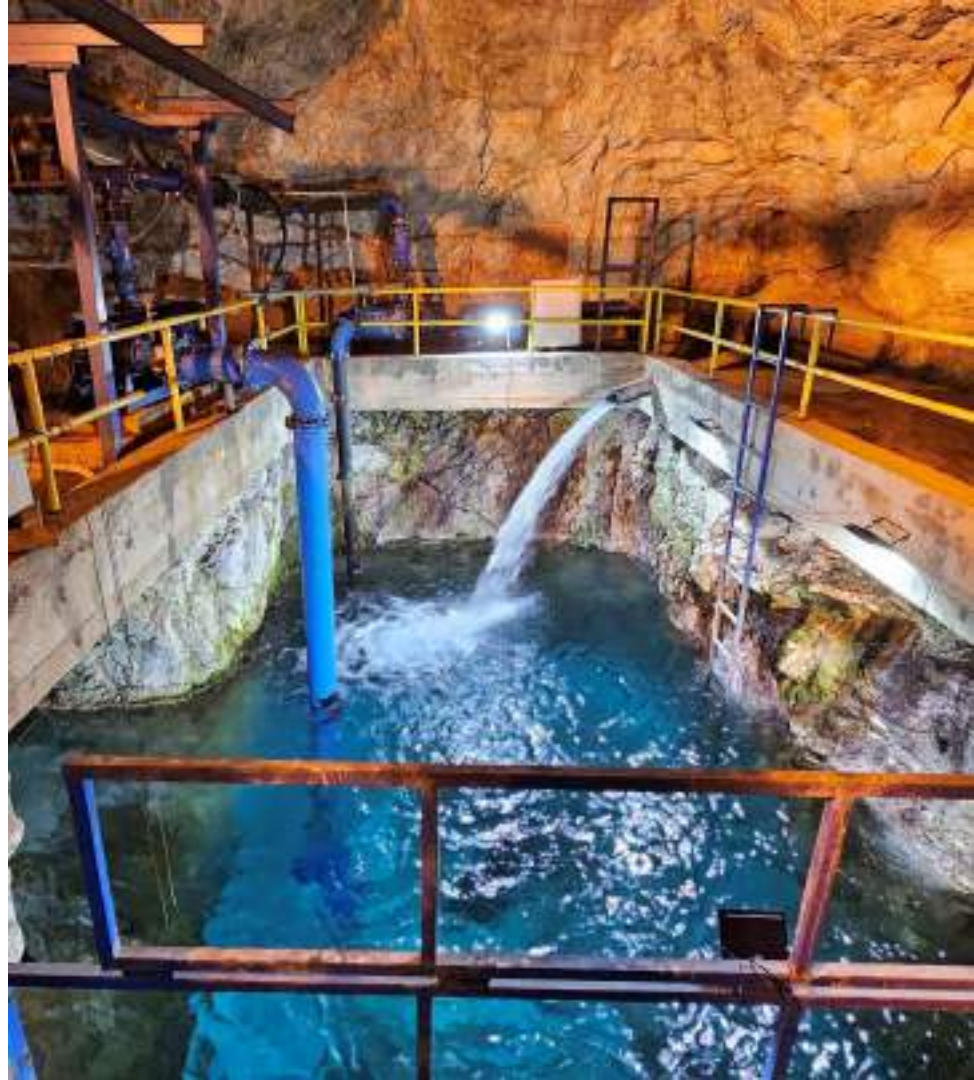
# Burimi Sozi (Nashec)

- Punime nga një kompani private e kontraktuar nga Komuna për **rregullimin e shtratit të lumit**.
- Gjatë devijimit të lumit, është hapur një **rrjedhë e re në anën e djathtë** me qëllim të devijimit të lumit.
- **Dëmtim i bazës së kaptazhës** dhe dalje e burimit nga struktura.
- Uji ka kaluar në lum, duke shkaktuar **humbje të mëdha dhe rënie të prurjes**.
- Ndërhyrja ishte e domosdoshme për rikthimin e funksionalitetit dhe stabilitetit të burimit.

*Ky dëmtim e bëri të domosdoshme **ndërhyrjen emergjente për rehabilitim**, me qëllim rikthimin e funksionalitetit të kaptazhës dhe **sigurimin e stabilitetit hidraulik të burimit** për furnizimin me ujë të pijshëm të zonave të varura nga ky sistem.*

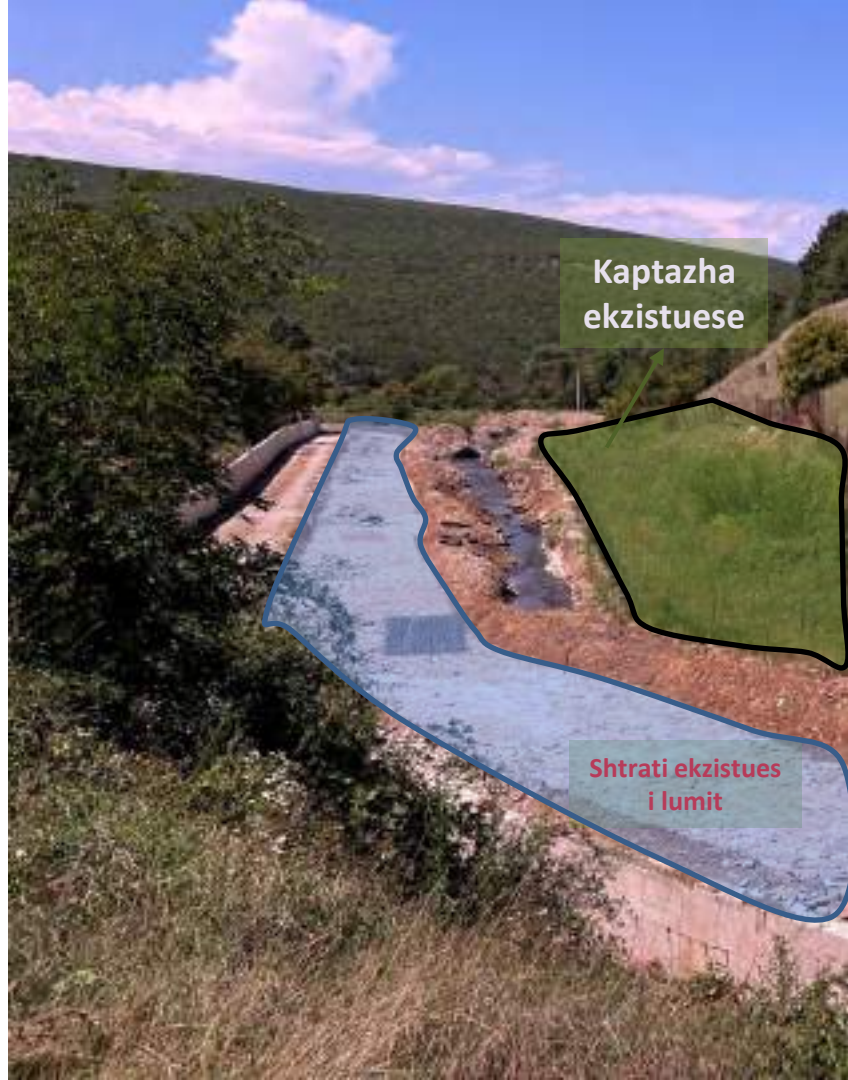
### 1. Kaptazha Ekzistuese “Sozi”

- e dëmtuar
- rrjedhje në lumë

- Komplet nga materiali arxhilës
- Thellësi 4m
- Gjerësi 4 m
- Gjatësi 20 m

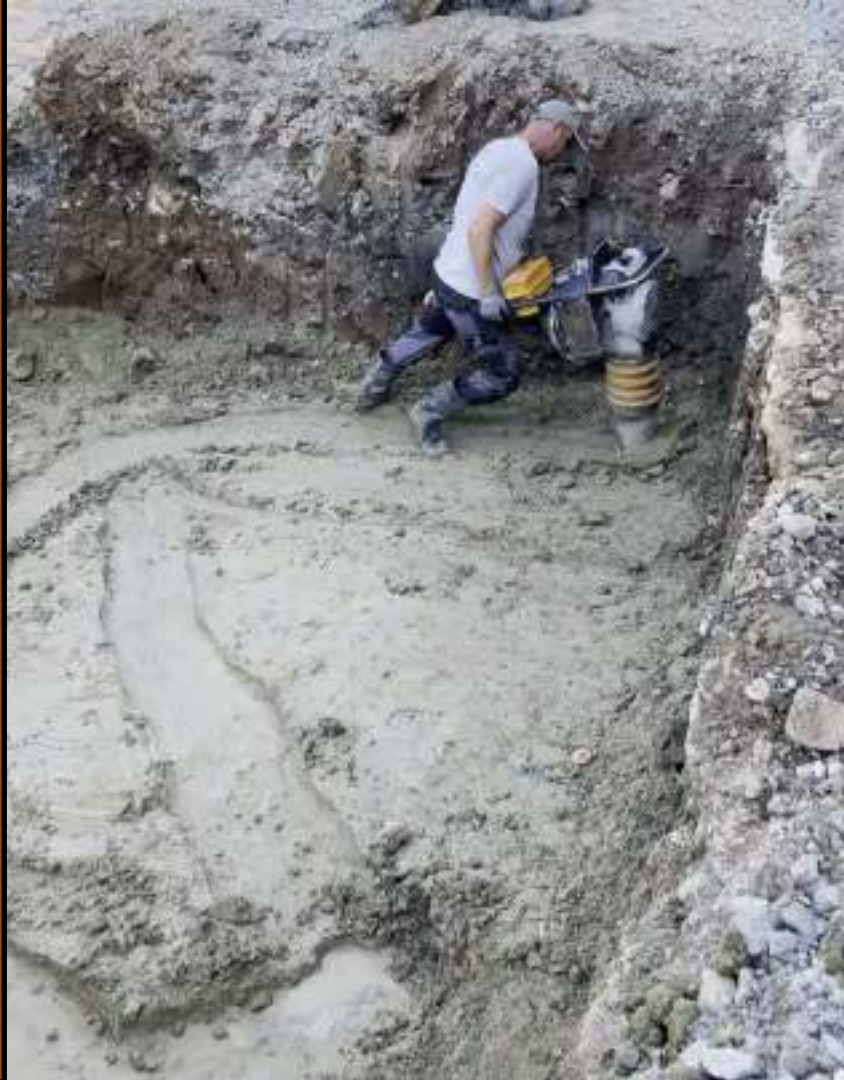
# Sfidat dhe përfundimet – Projekti I

- Vendndodhja afër lumit dhe erozioni i shtratit e bënë punën teknike të vështirë.
- Prania e ujit gjatë punimeve kërkoj devijim dhe izolim të përkohshëm.
- Dëmtimi i bazës së kaptazhës kërkoj rindërtim të plotë me kujdes të veçantë.
- Kufizime në përdorimin e pajisjeve të rënda për shkak të terrenit.

- Rikthyer prurja natyrore në rreth **60+ L/s**, duke siguruar furnizim të qëndrueshëm për **14 fshatra**.
- **Eliminim i humbjeve** dhe stabilizim i rrjedhës së ujit brenda kaptazhës.
- **Izolim me arxhilë** për mbrojtje afatgjatë nga infiltrimi dhe erozioni.
- Shembull i mirë i **menaxhimit të qëndrueshëm dhe ripërtëritjes së burimeve ujore**.
- **Kapërderdhje e burimit**

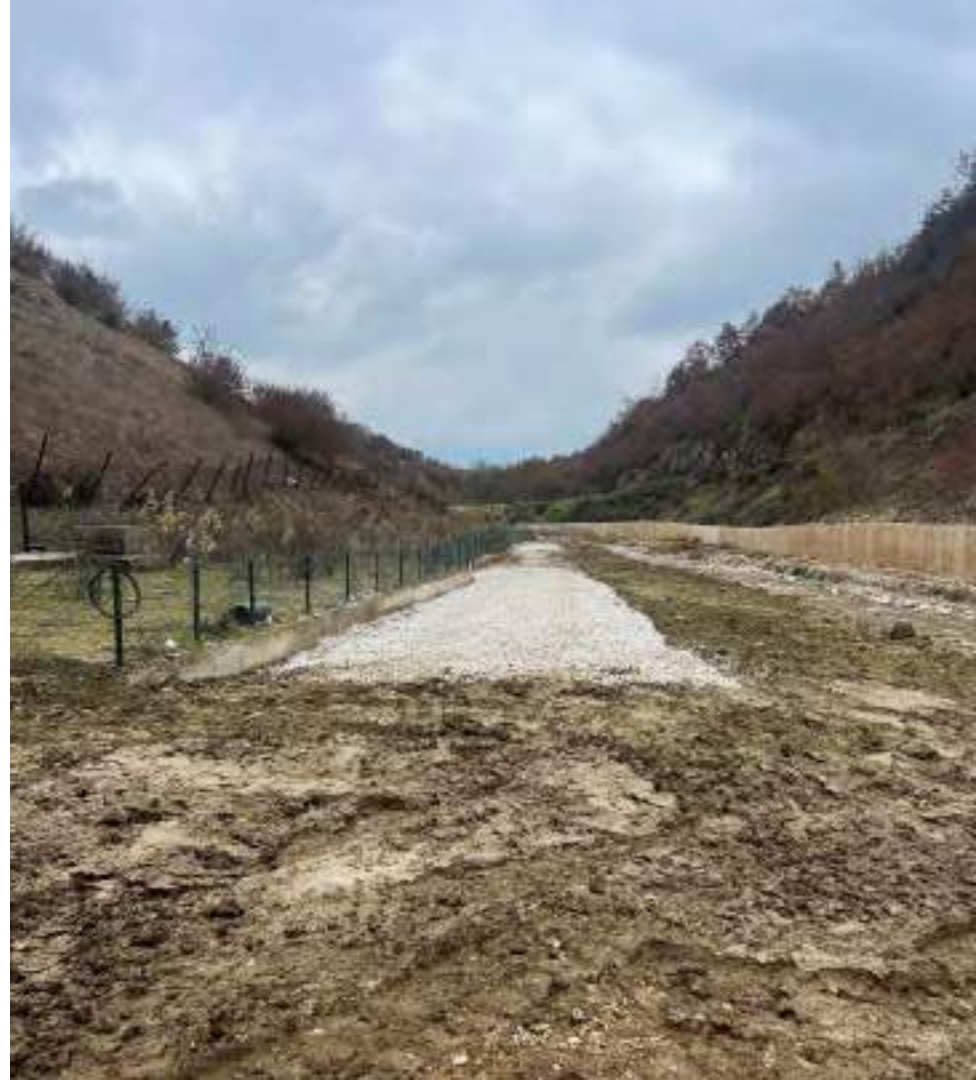
# Kaptazha IV – 40 Burimet

- Kaptazha e ndertuar për herë të parë në vitet e 60-ta.
- **Dëmtim i bazës së kaptazhës** dhe dalje e burimit si pasojë e erozionit të lumit
- Uji ka kaluar në lum, duke shkaktuar **humbje**.
- Ndërhyrja ishte e domosdoshme për rikthimin e funksionalitetit dhe stabilitetit të burimit.

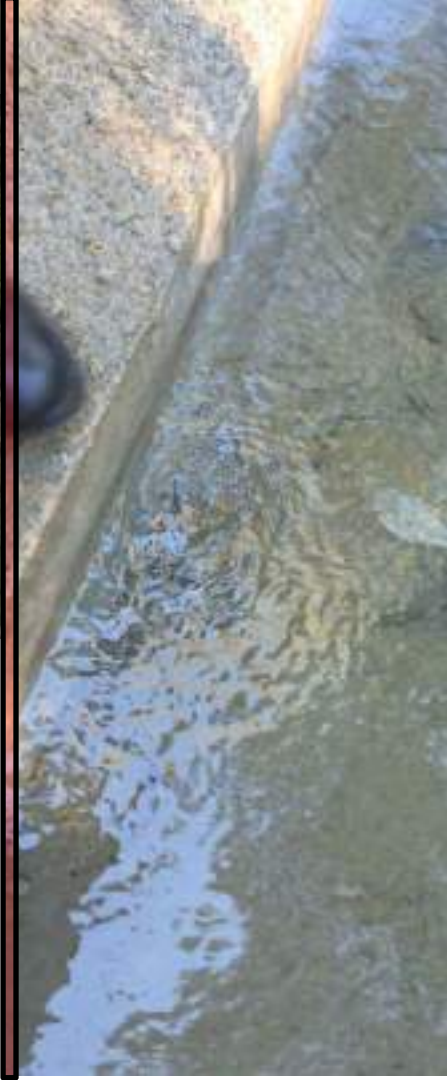
Rrjedhjet e evidentuara në trasenë e burimit kanë shkaktuar **humbje të konsiderueshme prej rreth 50 l/s**, duke bërë që **sasia e ujit të kapur të derdhej drejtpërdrejt në lum**.

Si pasojë, është cenuar **stabiliteti hidraulik** dhe **furnizimi i qëndrueshëm për konsumatorët**, duke e bërë të domosdoshme ndërhyrjen për **riparimin dhe izolimin e strukturës ekzistuese të kaptazhës** për të ndaluar rrjedhjet dhe rikthyer prurjen e plotë të ujit në sistem.
